<b>ESZTERGOM HELYI ÉPÍTÉSZETI ÉRTÉKKATASZTERE</b>				Nyilvántartási szám:		<b>É-254</b>			
HRSZ: 7819		Cím: Galagonyás út 25.		Városrész: Kenderes					
Épület megnevezése: gazdasági épület									
Építés ideje: nem ismert									
Városképi jelentősége: átlagos									
Műemléki környezet		Műemléki jelentőségű ter.						Régészeti terület	
Helyi védett terület		Helyi védett épület	X					Helyi védett épületrész	
Állapota: elhanyagolt									
Tulajdonos: magán									
<b>Leírás:</b>									
térstruktúra:	egykori szabad királyi város szőlőhegye, völgyi elhelyezkedés	építéstörténet:	nincs adat	tervező:	nem ismert				
telek:	Az 1891. évi kataszteri térképen már számozott telekként szerepelt az épülettel	közterületi kapcsolat:	csak személybejárata van	beépítés módja:	szabadonálló				
tömegforma:	utcával párhuzamos hossz tengely, egytraktusos, földszintes épület	tetőforma:	egyszerű nyeregtető, utcával párhuzamos tetőgerinccel	héjazat:	egyenes vágású tetőcserép

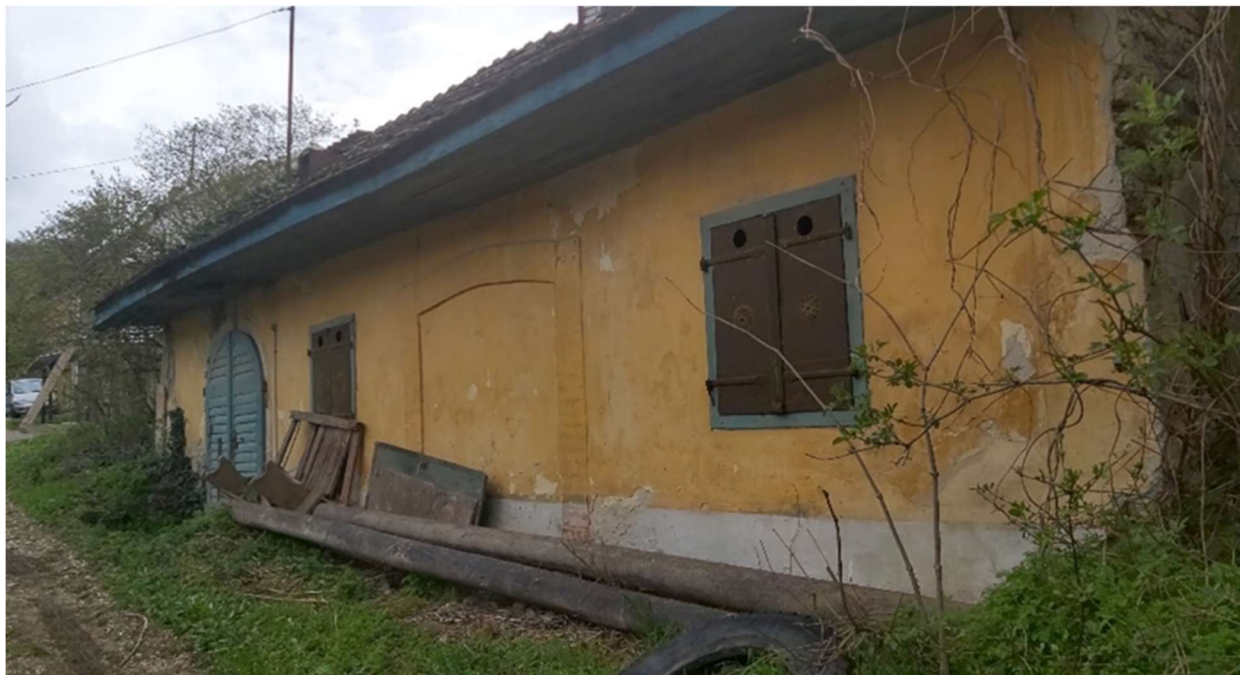
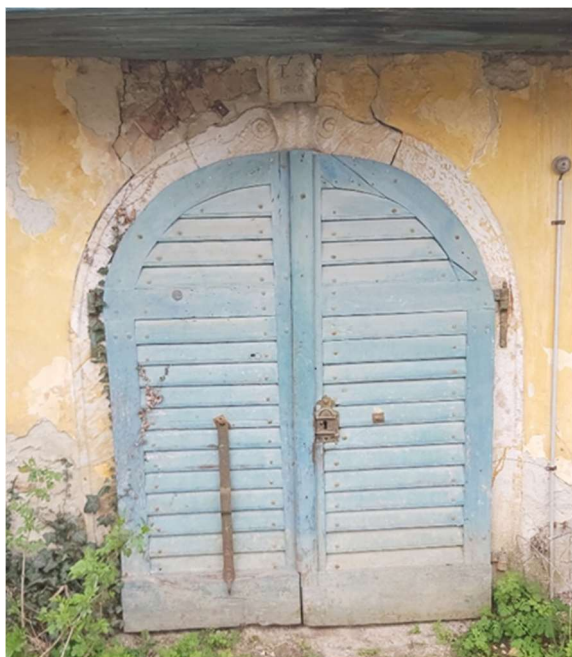
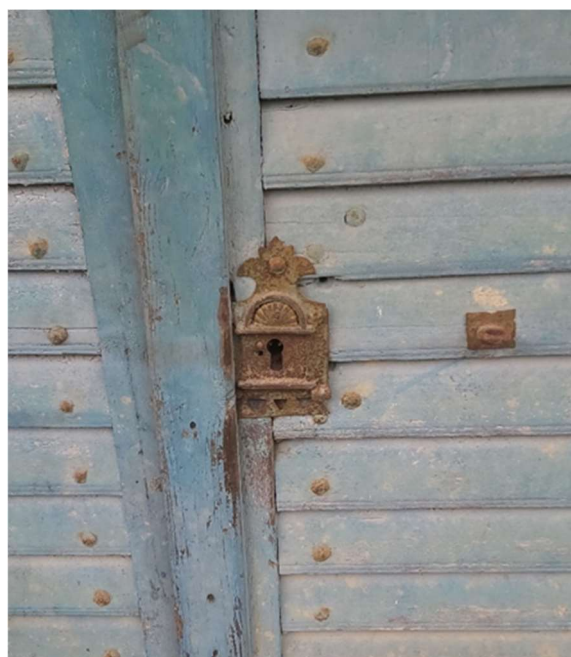
<b>ESZTERGOM HELYI ÉPÍTÉSZETI ÉRTÉKKATASZTERE</b>				Nyilvántartási szám:		<b>É-255</b>			
HRSZ: 7822		Cím: Galagonyás út 35.		Városrész: Kenderes					
Épület megnevezése: gazdasági épület									
Építés ideje: nem ismert-ajtónyílás fölötti faragott kövön 1936									
Városképi jelentősége: átlagos									
Műemléki környezet		Műemléki jelentőségű ter.						Régészeti terület	
Helyi védett terület		Helyi védett épület	X					Helyi védett épületrész	
Állapota: elhanyagolt, sürgősen felújítandó									
Tulajdonos: magán									
<b>Leírás:</b>									
térstruktúra:	egykori szabad királyi város szőlőhegye, völgyi elhelyezkedés	építéstörténet:	nincs adat	tervező:	nem ismert				
telek:	Az 1891. évi kataszteri térképen már számozott telekként szerepelt az épülettel	közterületi kapcsolat:	megoldott	beépítés módja:	szabadonálló				
tömegforma:	utcával párhuzamos hossz tengely, egytraktusos, földszintes épület	tetőforma:	egyszerű nyeregtető, utcával párhuzamos tetőgerinccel	héjazat:	egyenestegszerű tetőcserép

nyílás rendszer:	íves kőkeretes kétszárnyú ajtó, az ablakok között keretezett vakajtó,	homlokzati nyílászárók:	fa nyílászárók, az ajtón lécezett külső spaletta, az ablakokon külső fém spaletta	homlokzati felületképzés:	pasztell sárga simított, festett vakolat, egyszerű profil nélküli nyíláskeretek, vakolt-festett lábazat				
homlokzati díszítések:	faragott kő ajtókeret, fa és fém spaletták	melléképület:	nincs	egyéb elemek:	—				
<b>A védelem okának rövid leírása:</b>				<b>Értékelés:</b>					
				<b>Védendő karakterhordozó elemek:</b> <ul style="list-style-type: none"> <li>beépítés</li> <li>tömegforma</li> <li>tetőforma</li> <li>alaprajz traktusszélessége</li> <li>homlokzat nyílásrendje</li> <li>ajtó kőkerete</li> <li>spaletták</li> </ul>					
				<b>Egyedi javaslatok:</b> <ul style="list-style-type: none"> <li>javasolt feltárni, hogy a vakajtó helyén eredetileg volt-e ajtó</li> </ul>					
adatfelvétel: 2023. május				adatfelvétel: Sajtos-Kövesi Diána

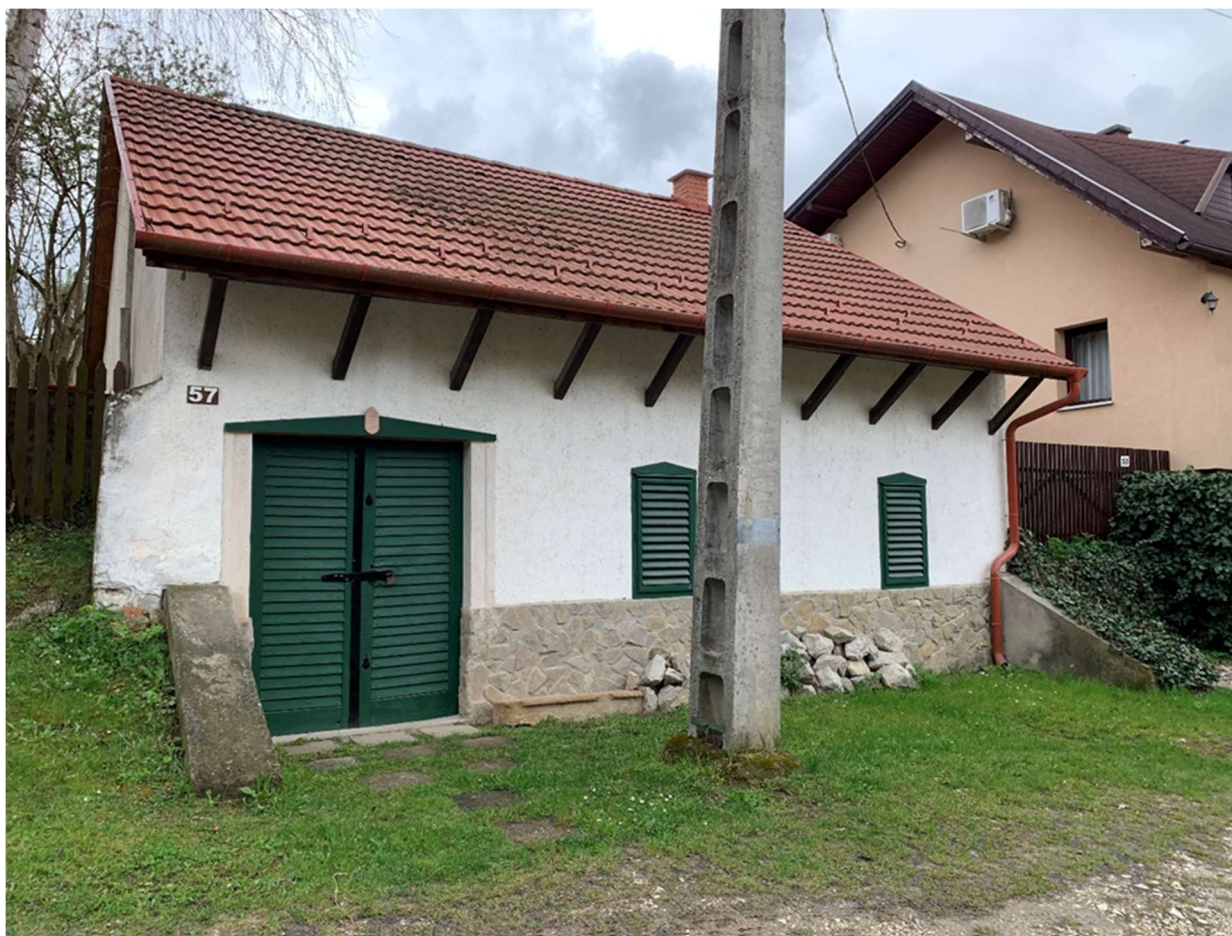
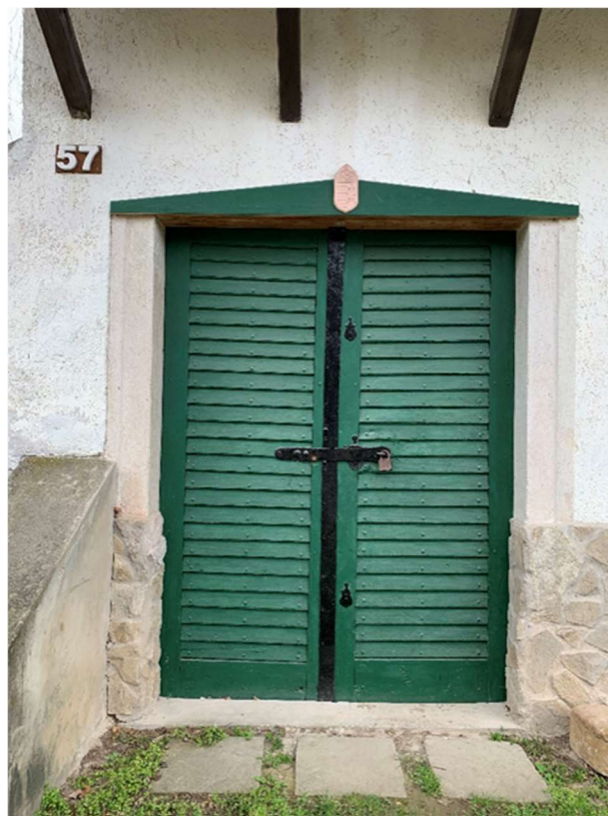
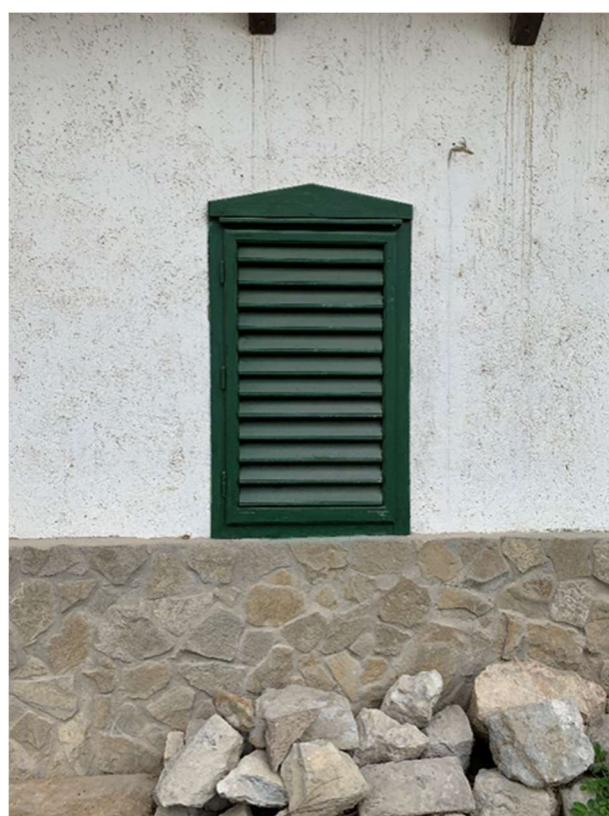
<b>ESZTERGOM HELYI ÉPÍTÉSZETI ÉRTÉKKATASZTERE</b>				Nyilvántartási szám:		<b>É-256</b>			
HRSZ: 7834		Cím: Galagonyás út 59.		Városrész: Kenderes					
Épület megnevezése: gazdasági épület									
Építés ideje: nem ismert									
Városképi jelentősége: átlagos									
Műemléki környezet		Műemléki jelentőségű ter.						Régészeti terület	
Helyi védett terület		Helyi védett épület	<input checked="" type="checkbox"/>					Helyi védett épületrész	
Állapota: karbantartott, felújított									
Tulajdonos: magán									
<b>Leírás:</b>									
térstruktúra:	egykori szabad királyi város szőlőhegye, völgyi elhelyezkedés	építéstörténet:	nincs adat	tervező:	nem ismert				
telek:	Az 1891. évi kataszteri térképen már számozott telekként szerepelt az épülettel	közterületi kapcsolat:	megoldott	beépítés módja:	oldalhatáron álló				
tömegforma:	utcával párhuzamos hossz tengely, egytraktusos, földszintes épület	tetőforma:	egyszerű nyeregtető, utcával párhuzamos tetőgerinccel	héjazat:	kissé hullámos tetőcserép

nyílás rendszer:	főhomlokzat baloldalán ajtó, mellette két keskeny ablak	homlokzati nyílászárók:	sötétzöld színű, fa nyílászárók, lécezett külső spaletták	homlokzati felületképzés:	tört fehér színű dörzsölt vakolat, természetes kő lábazatburkolat				
homlokzati díszítések:	fa nyílászáró keretezés	melléképület:	nincs	egyéb elemek:	—				
<b>A védelem okának rövid leírása:</b>				<b>Értékelés:</b>					
				<b>Védendő karakterhordozó elemek:</b> <ul style="list-style-type: none"> <li>beépítés</li> <li>tömegforma</li> <li>tetőforma</li> <li>alaprész traktusszélessége</li> <li>homlokzat nyílásrendje</li> <li>ajtó kőkeretezés</li> <li>spaletták</li> </ul>					
				<b>Egyedi javaslatok:</b> <ul style="list-style-type: none"> <li></li> </ul>					
adatfelvétel: 2023. május				adatfelvétel: Sajtos-Kövesi Diána

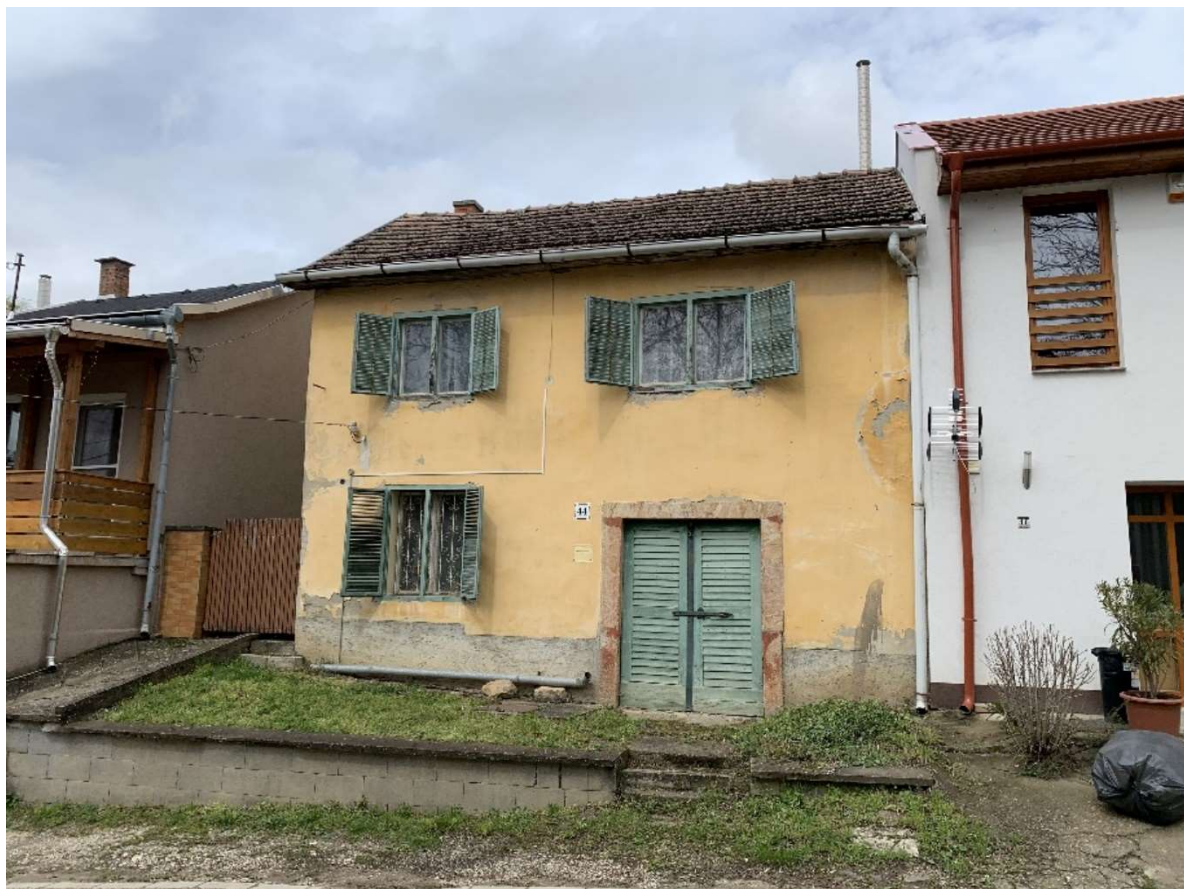
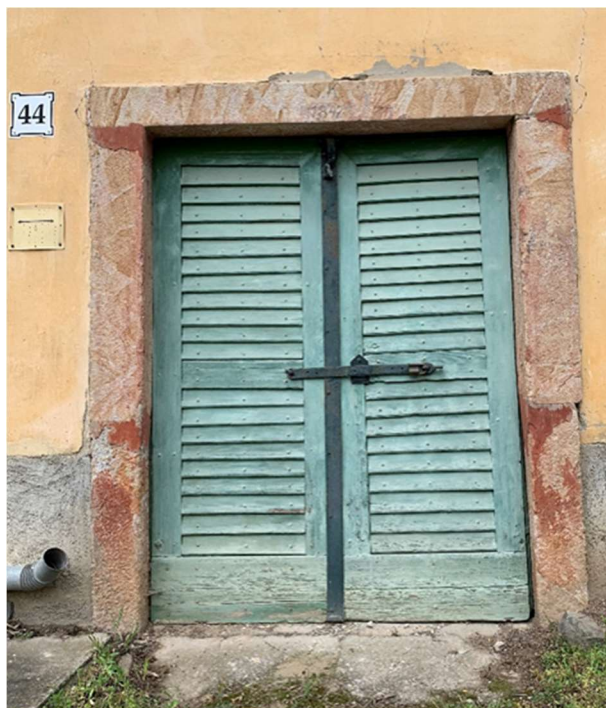
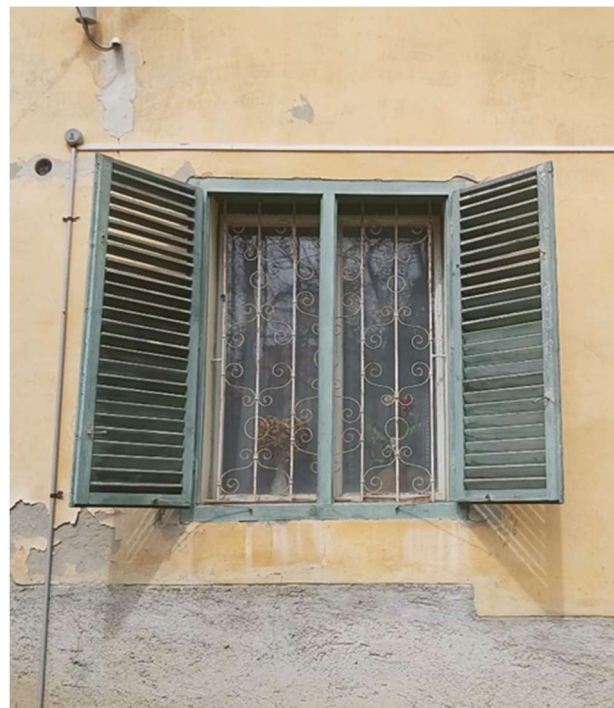
ESZTERGOM HELYI ÉPÍTÉSZETI ÉRTÉKKATASZTERE				Nyilvántartási szám:		É-258			
HRSZ: 7762		Cím: Galagonyás út		Városrész: Kenderes					
Épület megnevezése: prэшáz									
Építés ideje: nem ismert- faragott kő ajtószemöldökön 1842									
Városképi jelentősége: jelentős									
Műemléki környezet		Műemléki jelentőségű ter.						Régészeti terület	
Helyi védett terület		Helyi védett épület	X					Helyi védett épületrész	
Állapota: elhanyagolt, felújítandó									
Tulajdonos: magán									
Leírás:									
térstruktúra:	egykori szabad királyi város szőlőhegye, völgyi elhelyezkedés	építéstörténet:	nincs adat	tervező:	nem ismert				
telek:	Az 1891. évi kataszteri térképen már számozott telekként szerepelt az épülettel	közterületi kapcsolat:	megoldott	beépítés módja:	hézagosan zárt sorú, előkert nélkül				
tömegforma:	utcával párhuzamos hossz tengely, egytraktusos, kétszintes épület	tetőforma:	egyszerű nyeregtető, utcával párhuzamos gerinccel	héjazat:	egyenestegyesű tetőcserép

nyílás rendszer:	gondosan szerkesztett nyílásrend	homlokzati nyílászárók:	fa nyílászárók, fa lécezett külső spaletták	homlokzati felületképzés:	pasztell sárga színű simított, festett vakolat, szürke színű vakolt-festett lábazat				
homlokzati díszítések:	faragott kő ajtókeret	melléképület:	nincs	egyéb elemek:	—				
A védelem okának rövid leírása:				Értékelés:					
				<b>Védendő karakterhordozó elemek:</b> <ul style="list-style-type: none"> <li>beépítés</li> <li>tömegforma</li> <li>tetőforma</li> <li>alaprajz traktusszélessége</li> <li>homlokzat nyílásrendje</li> <li>ajtó kőkerete</li> <li>zsalugátterek</li> </ul>					
				<b>Egyedi javaslatok:</b> <ul style="list-style-type: none"> <li>a falon kívüli vezetékek megszüntetése</li> </ul>					
<div> <div>adatfelvétel: 2023. május</div> <div>adatfelvétel: Sajtos-Kövesi Diána</div> </div>

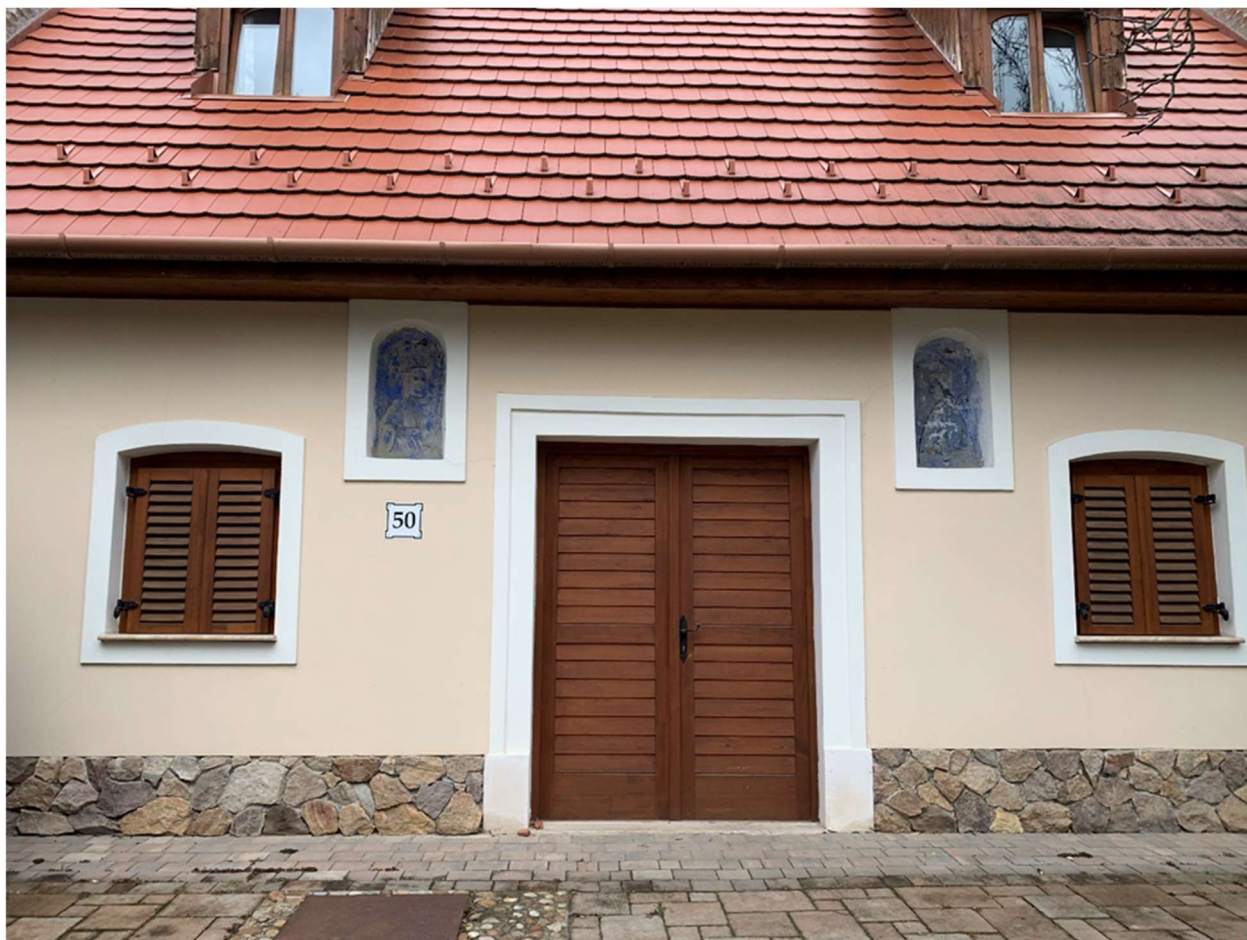
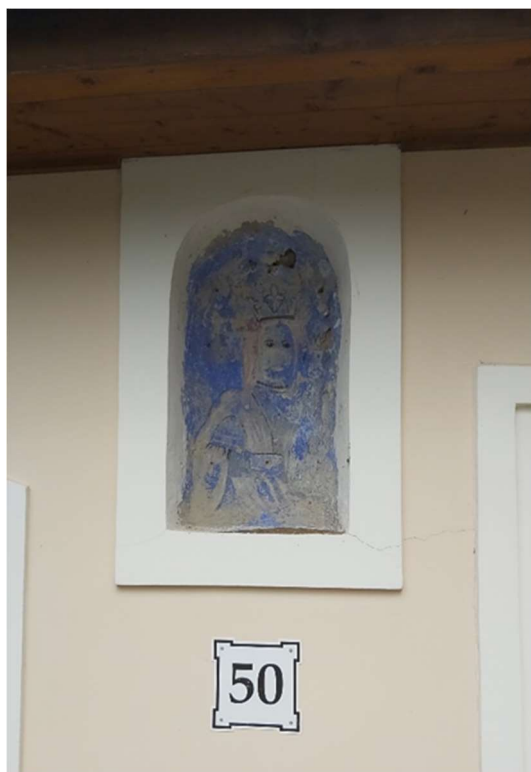
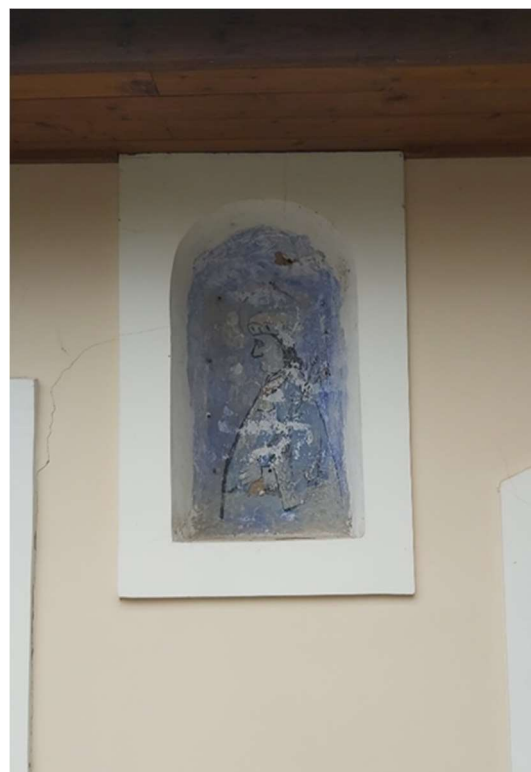
ESZTERGOM HELYI ÉPÍTÉSZETI ÉRTÉKKATASZTERE				Nyilvántartási szám:		É-259			
HRSZ: 7767		Cím: Galagonyás út 50.		Városrész: Kenderes					
Épület megnevezése: gazdasági épület									
Építés ideje: nem ismert									
Városképi jelentősége: jelentős									
Műemléki környezet		Műemléki jelentőségű ter.						Régészeti terület	
Helyi védett terület		Helyi védett épület	X					Helyi védett épületrész	
Állapota: karbantartott, felújított									
Tulajdonos: magán									
Leírás:									
térstruktúra:	egykori szabad királyi város szőlőhegye, völgyi elhelyezkedés	építéstörténet:	nincs adat	tervező:	nem ismert				
telek:	Az 1891. évi kataszteri térképen már szerepelt az épület, de a telke nagyobb volt	közterületi kapcsolat:	megoldott	beépítés módja:	hézagosan zárt sorú, a telek beépítettsége majdnem 100 %				
tömegforma:	utcával párhuzamos hossz tengely, egytraktusos, földszintes épület	tetőforma:	aszimmetrikus nyeregtetű, utcával párhuzamos gerinccel	héjazat:	íves vágású tetőcserép

nyílás rendszer:	szimmetrikus főhomlokzat, közepén kétszárnyú ajtó, két oldalán 1-1 ablak és 1-1 falfülke	homlokzati nyílászárók:	fa nyílászárók, fa lécezett külső spaletták	homlokzati felületképzés:	simított, festett vakolat; egyszerű profilozású ajtókeret, profil nélküli ablak és falfülke keretezés, kő lábazat				
homlokzati díszítések:	íves bélletű, festett falfülkék	melléképület:	nincs	egyéb elemek:	—				
A védelem okának rövid leírása:				Értékelés:					
				<b>Védendő karakterhordozó elemek:</b> <ul style="list-style-type: none"> <li>beépítés</li> <li>tömegforma</li> <li>tetőforma</li> <li>alaprész traktusszélessége</li> <li>homlokzat nyílásrendje</li> <li>nyílászárók keretezése, festett falfülkék</li> <li>spaletták</li> </ul>					
				<b>Egyedi javaslatok:</b> <ul style="list-style-type: none"> <li></li> </ul>					
adatfelvétel: 2023. május				adatfelvétel: Sajtó-Kövesi Diána

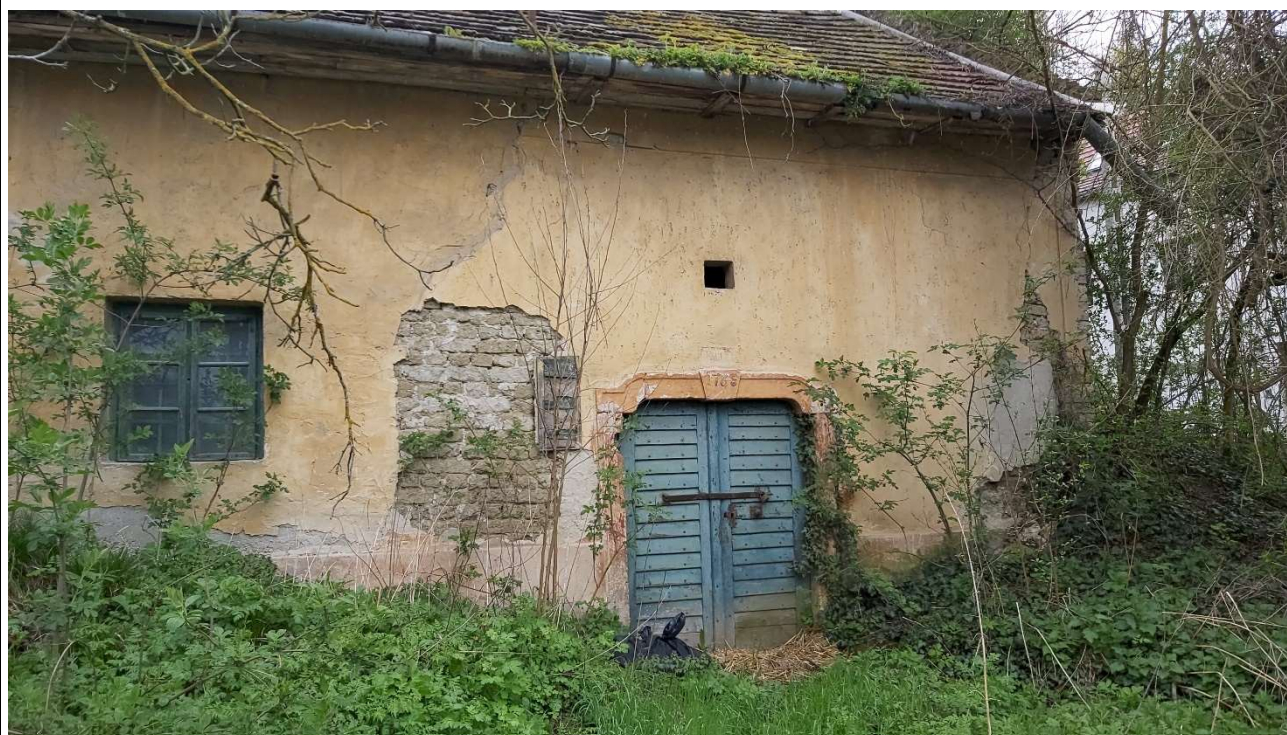
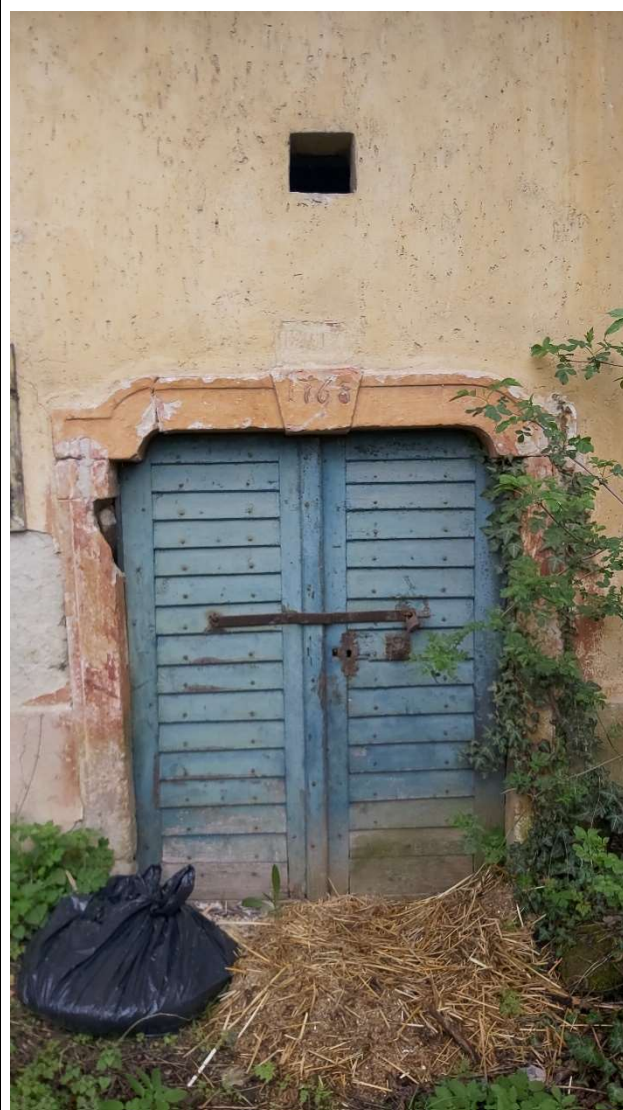
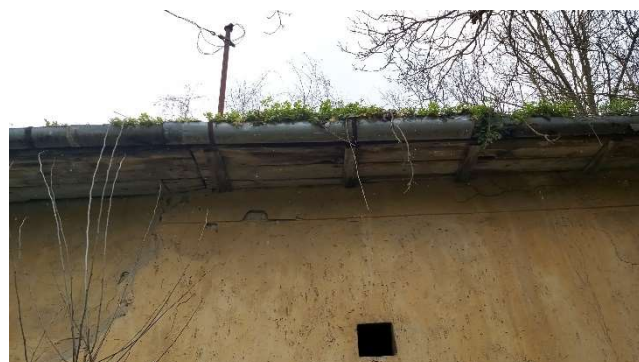
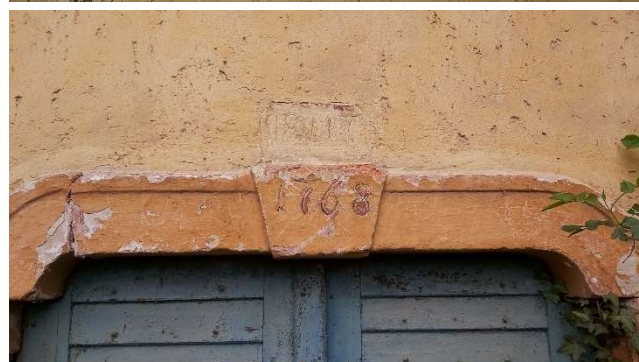
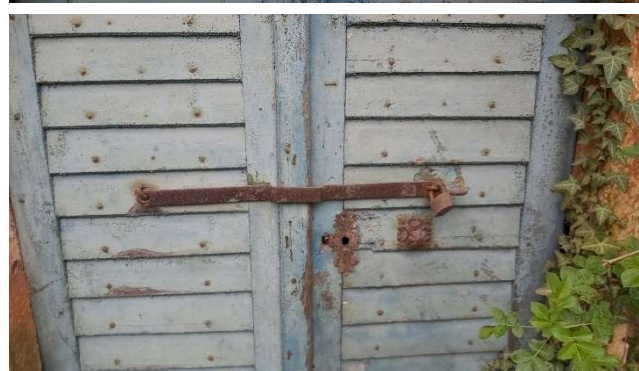
ESZTERGOM HELYI ÉPÍTÉSZETI ÉRTÉKKATASZTERE				Nyilvántartási szám:		É-265			
HRSZ: 8740		Cím: Galagonyás út		Városrész: Kenderes					
Épület megnevezése: prэшáz									
Építés ideje: nem ismert - faragott kő ajtószemöldökön 1768									
Városképi jelentősége: kiemelkedő – jelentős útelágazásnál									
Műemléki környezet		Műemléki jelentőségű ter.						Régészeti terület	
Helyi védett terület		Helyi védett épület	X					Helyi védett épületrész	
Állapota: elhanyagolt, sürgősen felújítandó									
Tulajdonos: magán									
Leírás:									
térstruktúra:	egykori szabad királyi város szőlőhegye, völgyi elhelyezkedés	építéstörténet:	nincs adat	tervező:	nem ismert				
telek:	Az 1891. évi kataszteri térképen már szerepelt az épület, a telek kisebb volt	közüterületi kapcsolat:	megoldott	beépítés módja:	zárt sorú, a telek beépítettsége 100 %				
tömegforma:	prэшáz as lyukpince, 7 méteres pincéje az épülettel egy szintben van	tetőforma:	egyszerű nyereg tető, utcával párhuzamos gerinccel	héjazat:	egyenestágasú tetőcserep

nyílás rendszer:	egy kétszárnyú ajtó, bal oldalán egy kétszárnyú ablak	homlokzati nyílászárók:	fa nyílászárók, fa lécezett külső ajtópaletta	homlokzati felületképzés:	pasztell sárga színű dörzsölt vakolat, homokszínű vakolt-festett lábazat				
homlokzati díszítések:	eredeti faragott kő ajtókeret	melléképület:	nincs	egyéb elemek:	—				
A védelem okának rövid leírása:				Értékelés:					
				<b>Védendő karakterhordozó elemek:</b> <ul style="list-style-type: none"> <li>beépítés</li> <li>tömegforma</li> <li>tetőforma</li> <li>alaprajz traktusszélessége</li> <li>homlokzat nyílásrendje</li> <li>ajtó egyedi formájú kőkerete</li> </ul>					
				<b>Egyedi javaslatok:</b> <ul style="list-style-type: none"> <li></li> </ul>					
adatfelvétel: 2023. május				adatfelvétel: Sajtós-Kövesi Diána

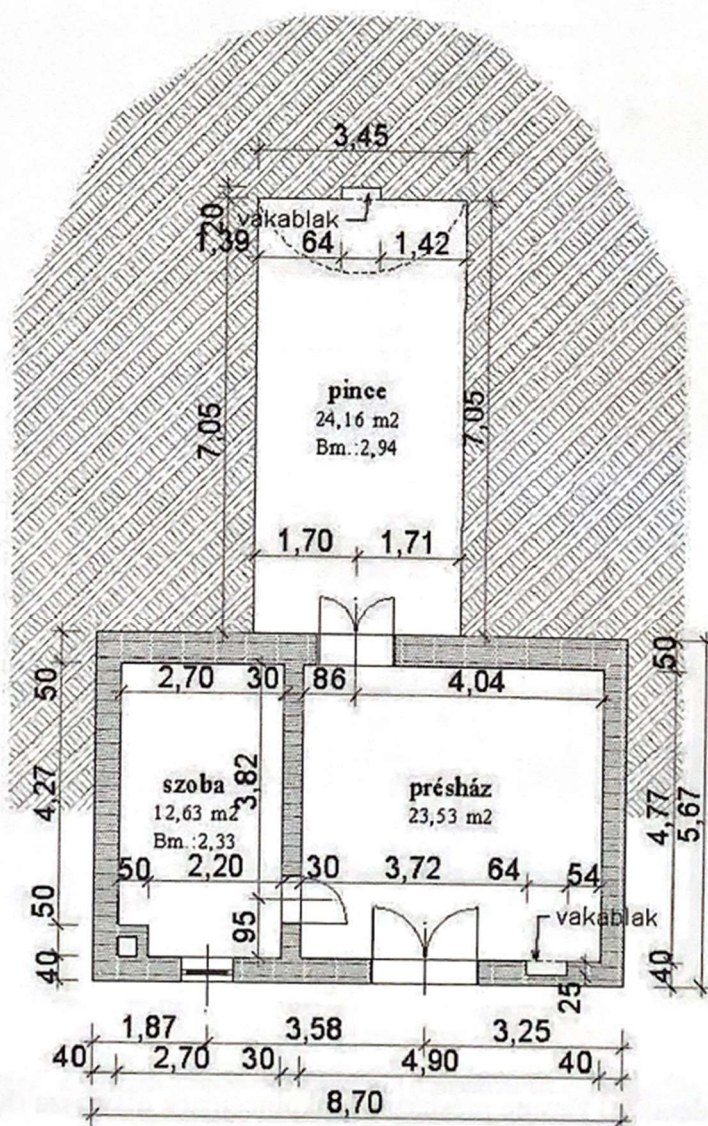
17. rajz: 1768-as présházas lyukpince alaprajza (Galagonyás út – Kifferné Héder Andrea)

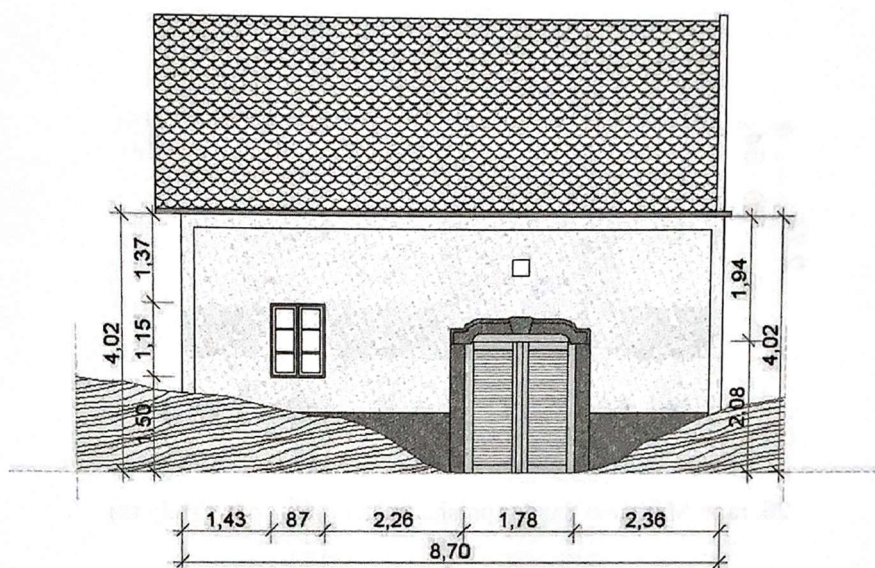
18. rajz: Kifferné Héder Andrea présházának homlokzata (Galagonyás út)
