ESZTERGOM HELYI ÉPÍTÉSZETI ÉRTÉKKATASZTERE				Nyilvántartási szám:		É-268			
HRSZ: 8602/1		Cím: Tölgyesi út		Városrész: Kenderes					
Épület megnevezése: gazdasági épület

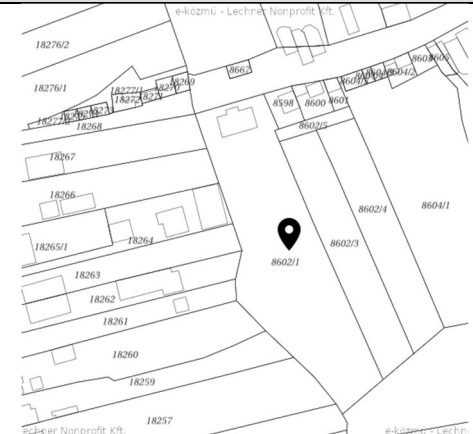
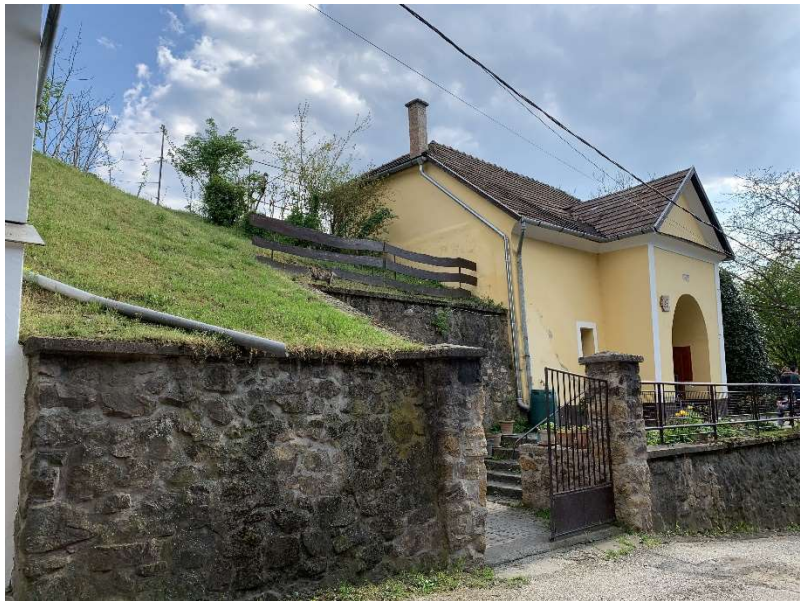
Építés ideje: a tulajdonos elmondása szerint 1813. (telefon)									
Városképi jelentősége: kiemelt									
Műemléki környezet		Műemléki jelentőségű ter.						Régészeti terület	
Helyi védett terület		Helyi védett épület						Helyi védett épületrész	
Állapota: átlagos									
Tulajdonos: magán									
Leírás:									
térstruktúra:	egykori szabad királyi város szőlőhegye, völgyi elhelyezkedés	építéstörténet:	nincs adat	tervező:	nem ismert				
telek:	Az 1891. évi kataszteri térképen az épület szerepelt, a telek kisebb lett	közüterületi kapcsolat:	teljeskörűen megoldott	beépítés módja:	szabadonálló, előkertes				
tömegforma:	utcával párhuzamos hossztengetű földszintes épület, főhomlokzatán a bejáratot középizalalt hangsúlyozza	tetőforma:	csonkakontyos tető, utcával párhuzamos gerinccel, az utca felé egyszerű timpanonos középizalattal fordul	héjazat:	egyesvágású hornyolt tetőcserép

nyílás rendszer:	szimmetrikus főhomlokzat	homlokzati nyílászárók:	kétszárnyú fa ajtó, kifelé nyíló spalettákkal, kisméretű ablakok	homlokzati felületképzés:	pasztell sárga színű, simított festett vakolat, szürke színű vakolt-festett lábazat				
homlokzati díszítések:	egyszerű profilú vakolatarchitektúra	melléképület:	nincs	egyéb elemek:	rakott terméskő támfalak és kerítés				
A védelem okának rövid leírása:				Értékelés:					
<p>A 19. sz. eleje és a 20. sz. eleje között épült gazdasági épület, mely eredeti formájában megőrizte a szőlőműveléshez kapcsolódó helyi építészeti hagyományokat. A Tölgyesi út utcaképeének karakteres épülete.</p>

Védendő karakterhordozó elemek:					
				<ul style="list-style-type: none"><li>beépítés</li><li>tömegforma</li><li>tetőforma</li><li>alaprajz traktusszélessége</li><li>homlokzat nyílásrendje</li></ul>					
				Egyedi javaslatok:					
adatfelvétel: 2023. május				adatfelvétel: Sajtos-Kövesi Diána

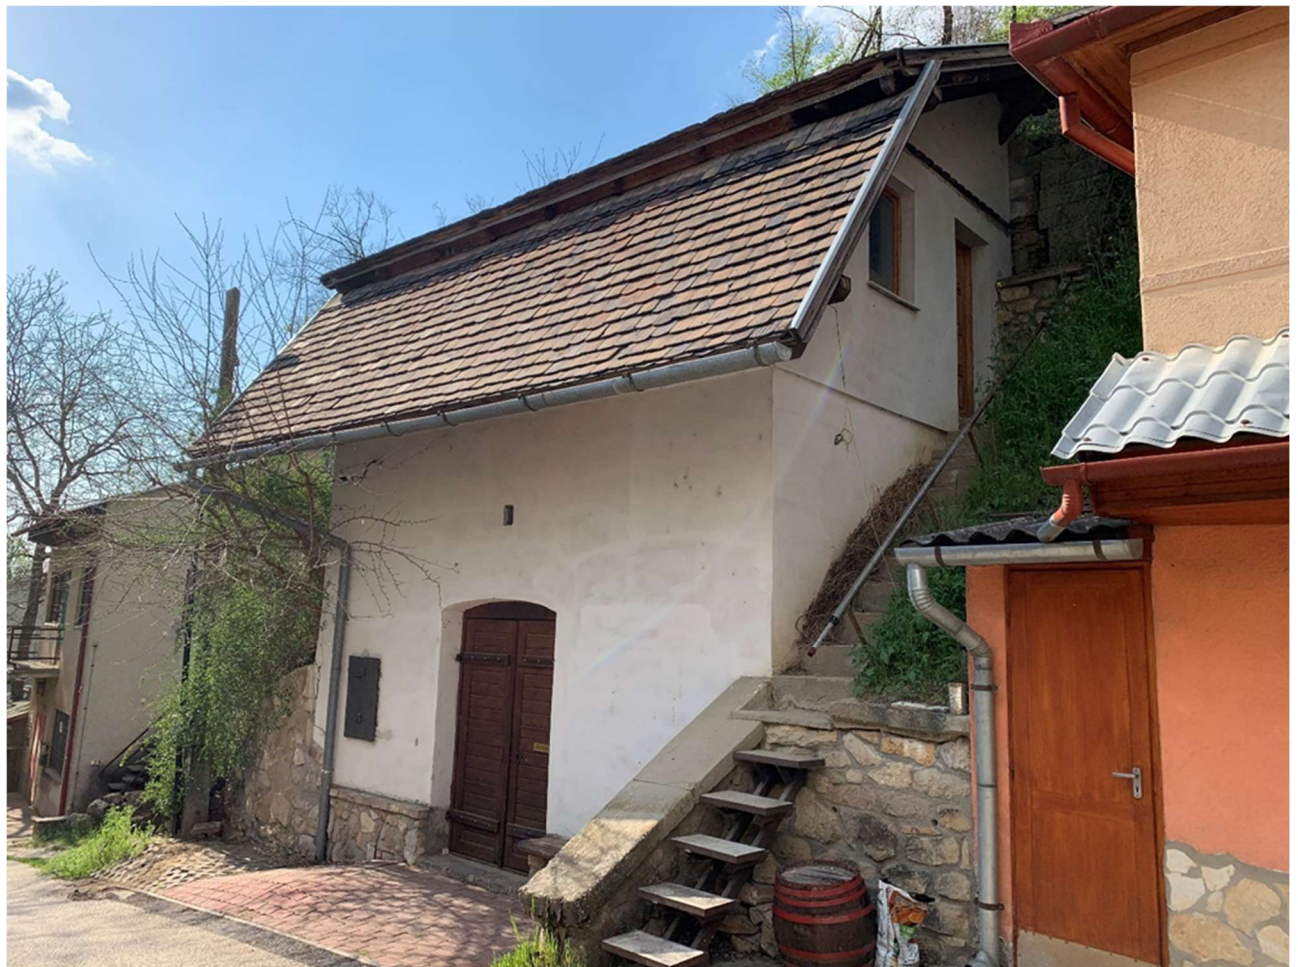
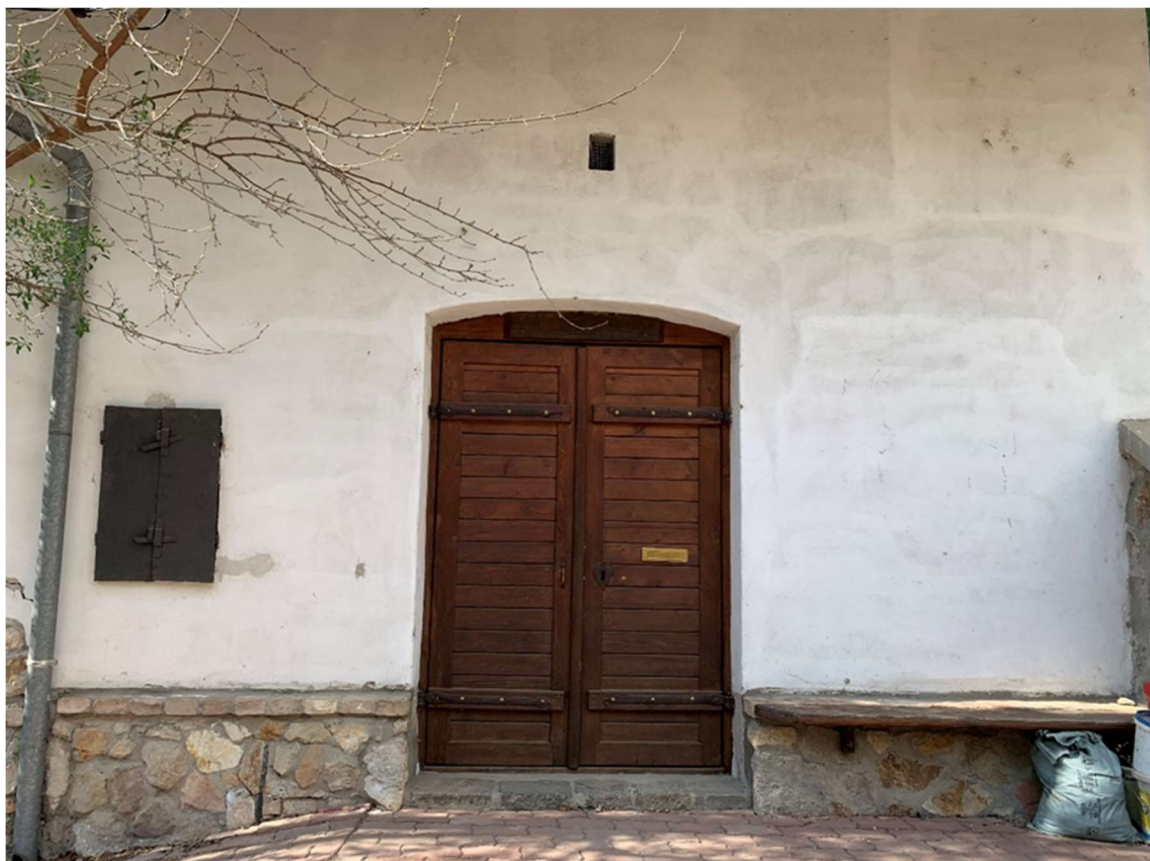
ESZTERGOM HELYI ÉPÍTÉSZETI ÉRTÉKKATASZTERE				Nyilvántartási szám:		É-269			
HRSZ: 8667		Cím: Tölgyesi út		Városrész: Kenderes					
Épület megnevezése: prэшáz									
Építés ideje: nem ismert									
Városképi jelentősége: átlagos									
Műemléki környezet		Műemléki jelentőségű ter.						Régészeti terület	
Helyi védett terület		Helyi védett épület						Helyi védett épületrész	
Állapota: karbantartott									
Tulajdonos: magán									
Leírás:									
térstruktúra:	egykori szabad királyi város szőlőhegye, völgyi elhelyezkedés	építéstörténet:	nincs adat	tervező:	nem ismert				
telek:	Az 1891. évi kataszteri térképen már számozott telekként szerepelt az épülettel	közterületi kapcsolat:	csak személybejárata van	beépítés módja:	zártosorú, előkert nélküli, a telek teljes területe beépített				
tömegforma:	utcával párhuzamos hossztengetű földszintes épület tetőtérbeépítéssel	tetőforma:	utcával párhuzamos gerincű fél-manzárd tető, oromfalas záródással	héjazat:	egyenesvágású hornyolt tetőcserép

nyílás rendszer:	szimmetrikus főhomlokzat	homlokzati nyílászárók:	fa nyílászárók, félköríves szemöldökű díszes tömör ajtó	homlokzati felületképzés:	törtfehér színű dörzsölt vakolat, terméskő lábazat				
homlokzati díszítések:		melléképület:	nincs	egyéb elemek:	—				
A védelem okának rövid leírása:				Értékelés:					
				<b>Védendő karakterhordozó elemek:</b> <ul style="list-style-type: none"> <li>beépítés</li> <li>tömegforma</li> <li>tetőforma</li> <li>alaprajz traktusszélessége</li> <li>homlokzat nyílásrendje</li> </ul>					
				<b>Egyedi javaslatok:</b> <ul style="list-style-type: none"> <li></li> </ul>					
adatfelvétel: 2023. május				adatfelvétel: Sajtos-Kövesi Diána
